Zuidas krijgt 'geheim zwembad' onder het Gustav Mahlerplein

Doel: informeren

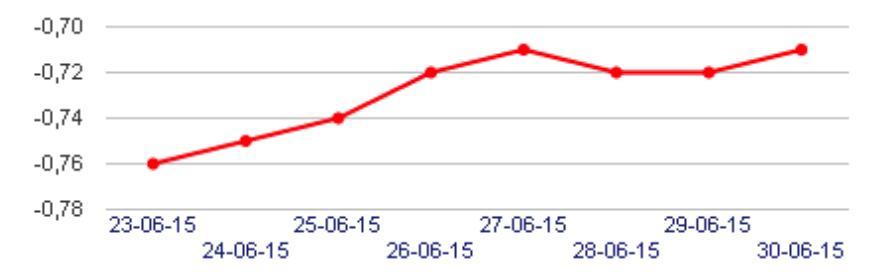
F05307 A	klik hier voor alle metingen	datum	meting NAP
Gronowaterstand opnooglaag (Ca. 0-4m -mv)		30-06-2015	-0.71
Locatie	F05307		
	Prinses Marijkestraat voor 50/52	29-06-2015	-0.72
Adres	rijbaan	28-06-2015	-0.72
Status	Actief	27-06-2015	-0.71
Straathoogte	0.46 m + NAP	26-06-2015	-0.72
Bovenkant buis	0.42 m + NAP	25-06-2015	-0.74
Top filter	-0.36 m + NAP	24-06-2015	-0.75
Bodem filter	-1.36 m + NAP	23-06-2015	-0.76
Diameter filter	52 mm

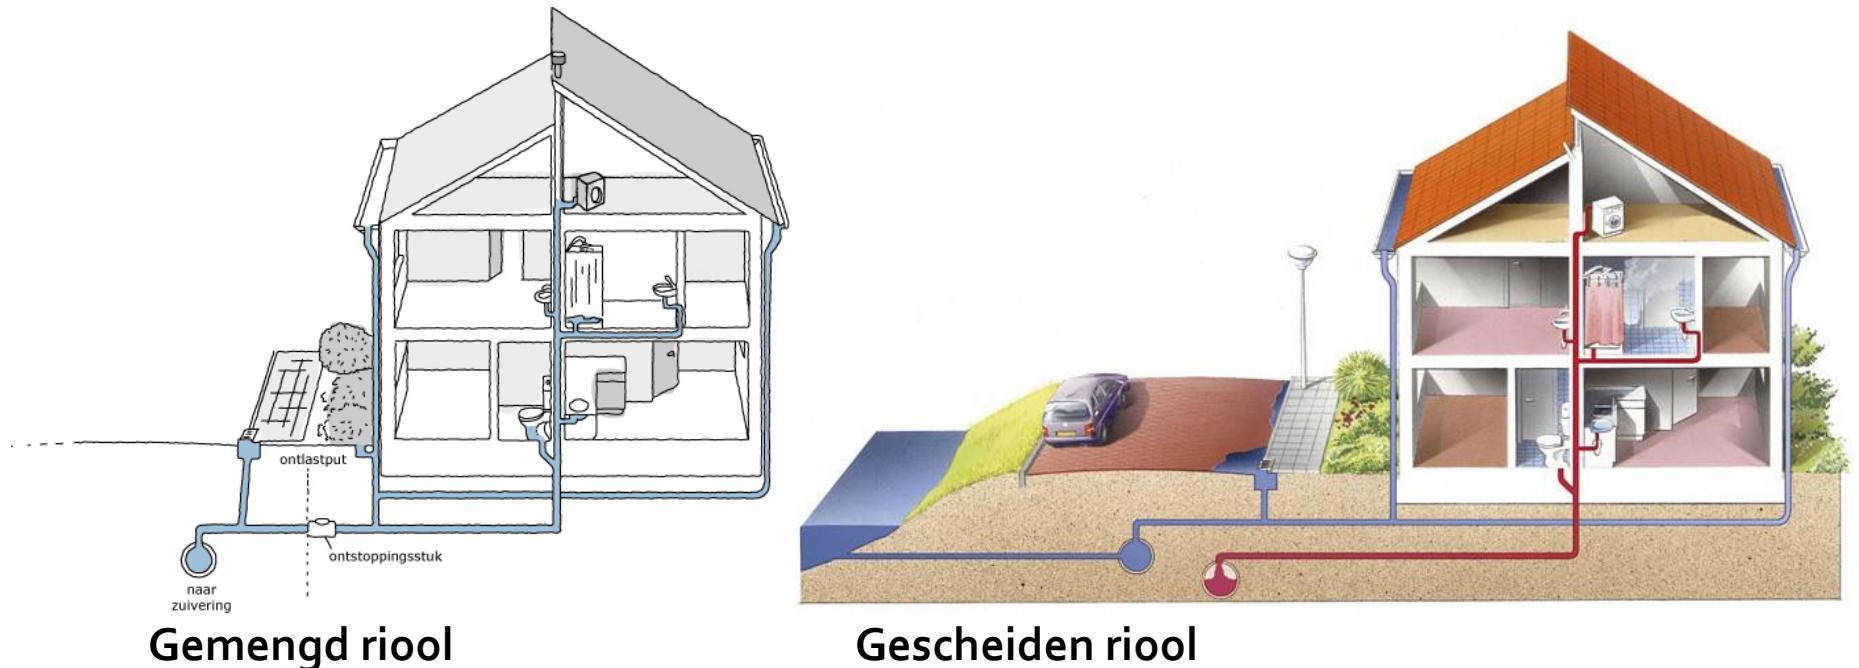
Gescheiden riool

X X Ligging hemelwaterriolen

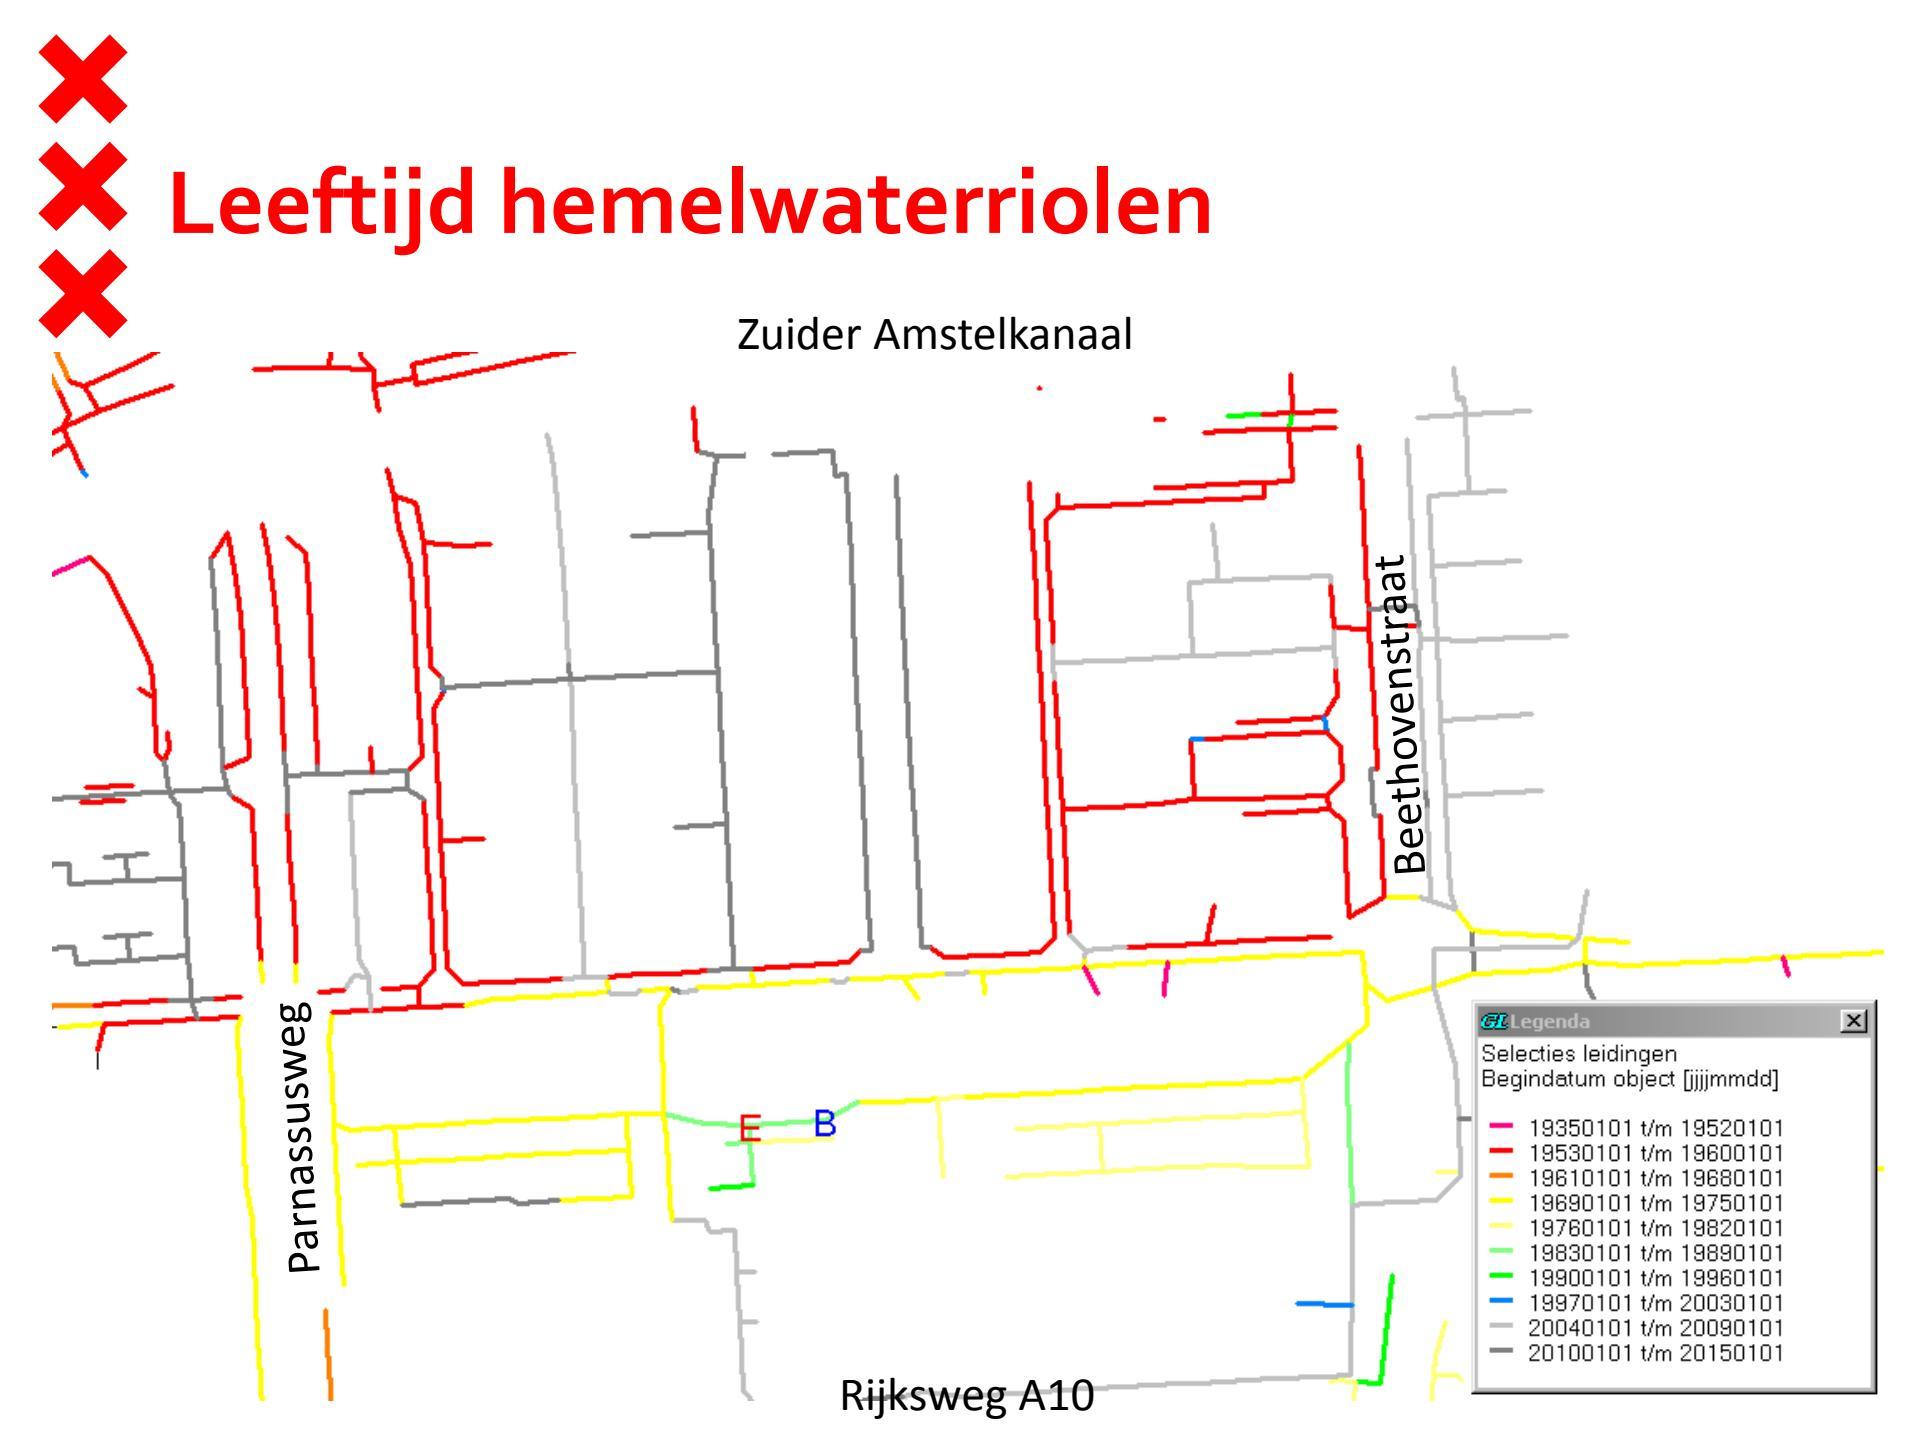
X X Vervanging regenwater en vuilwaterriool

Komende 10 – 15 jaar moet nog vervangen worden: Vuilwaterriool:

- Westzijde Beethovenstraat
- Irenestraat
- Parnassusweg (beide zijden)

Hemelwaterriool:

- Margrietstraat
- Willem Kesstraat
- Evert Cornelisstraat
- Westzijde Beethovenstraat
- Willem de Pijperstraat (beide zijden)
- Irenestraat (beide zijden)
- Parnassusweg
- Noordelijk deel Dina Appeldoornstraat

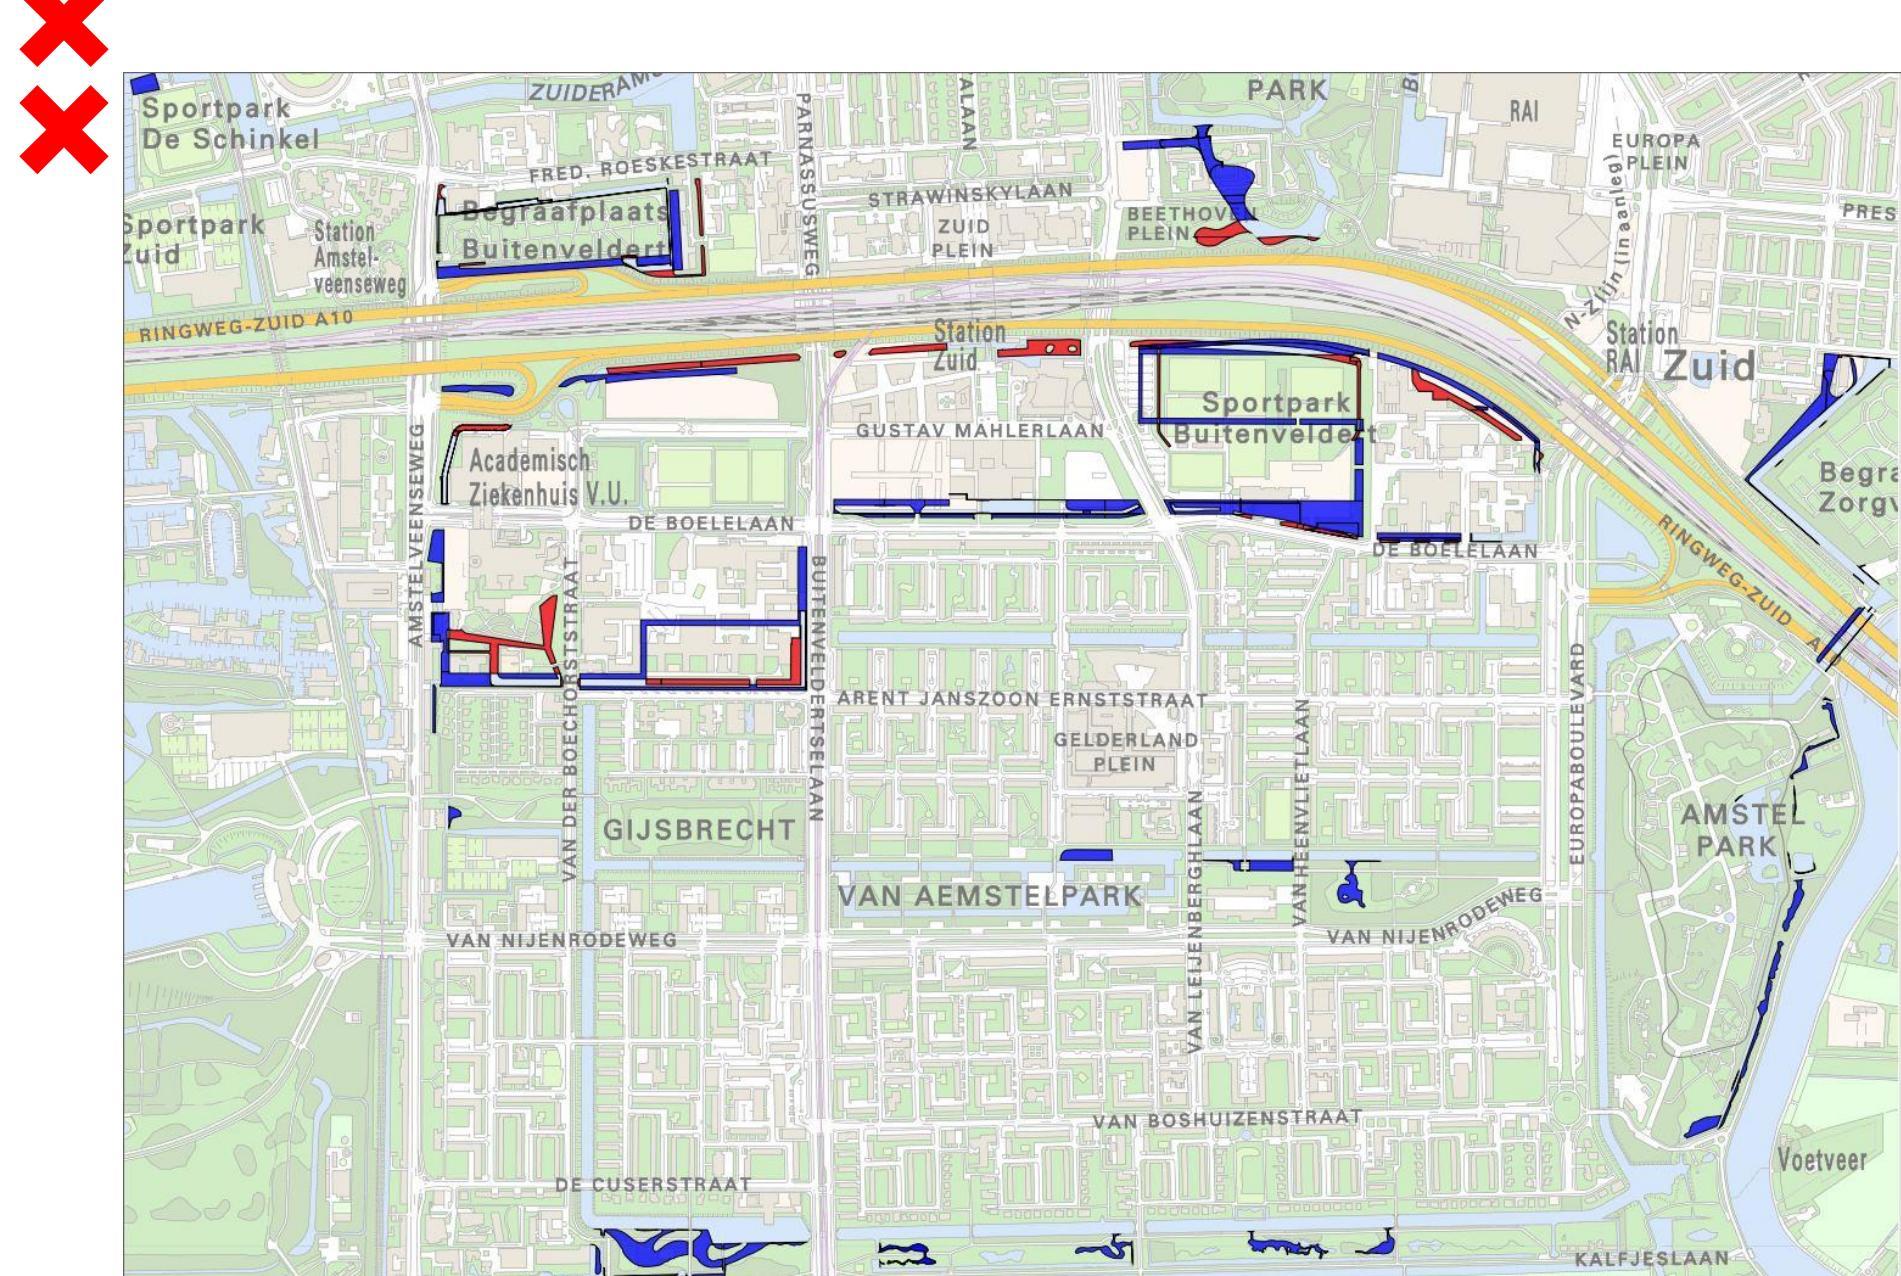
X Locatie watercompensatie
